橋梁点検結果の公表について

■ 橋梁の現状

■ 橋梁点検結果

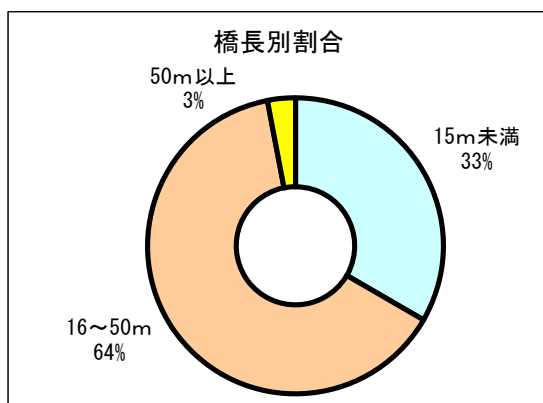
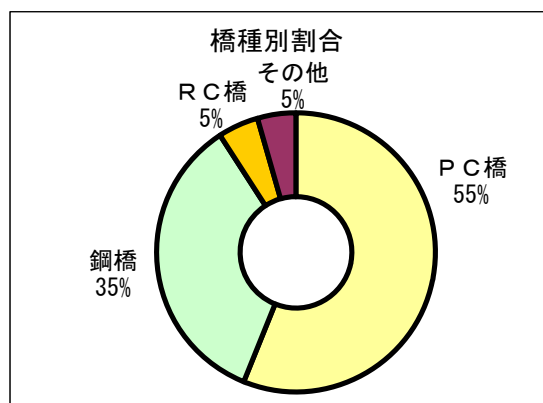
(1) 橋の延長及び種類（構造）

橋長別では、15m未満の橋梁が22橋、15～50mの橋梁が42橋、50m以上の橋梁が2橋となっている。

橋種別では、PC橋が37橋、鋼橋が23橋、RC橋が3橋、その他が3橋となっている。

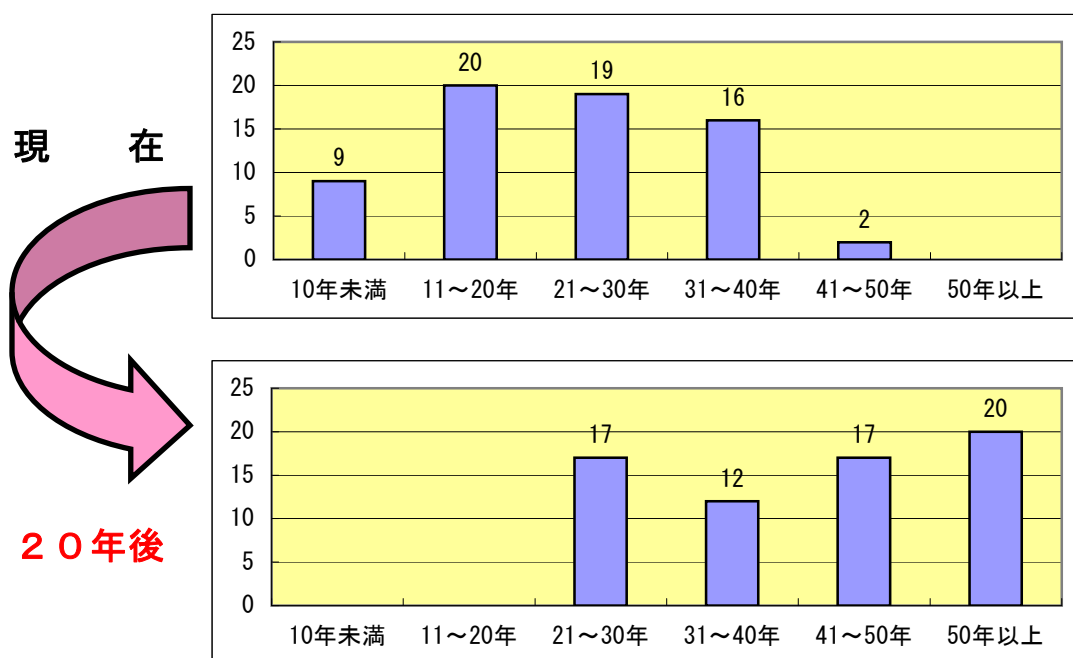
(2) 供用年数

橋梁の建設年代は、1980年代が19橋と最も多く、次に2000年代が17橋、1970年代が16橋、90年代が12橋、60年代が2橋となっている。

現在、建設後50年を経過する橋梁はありませんが、10年後には2橋、20年後には全体の約3割にあたる20橋に増加する。
